# RÉFLEXIONS

Numéro 20 – Mars 2003

SUR LA SÉCURITÉ DES TRANSPORTS

# Excursion tragique

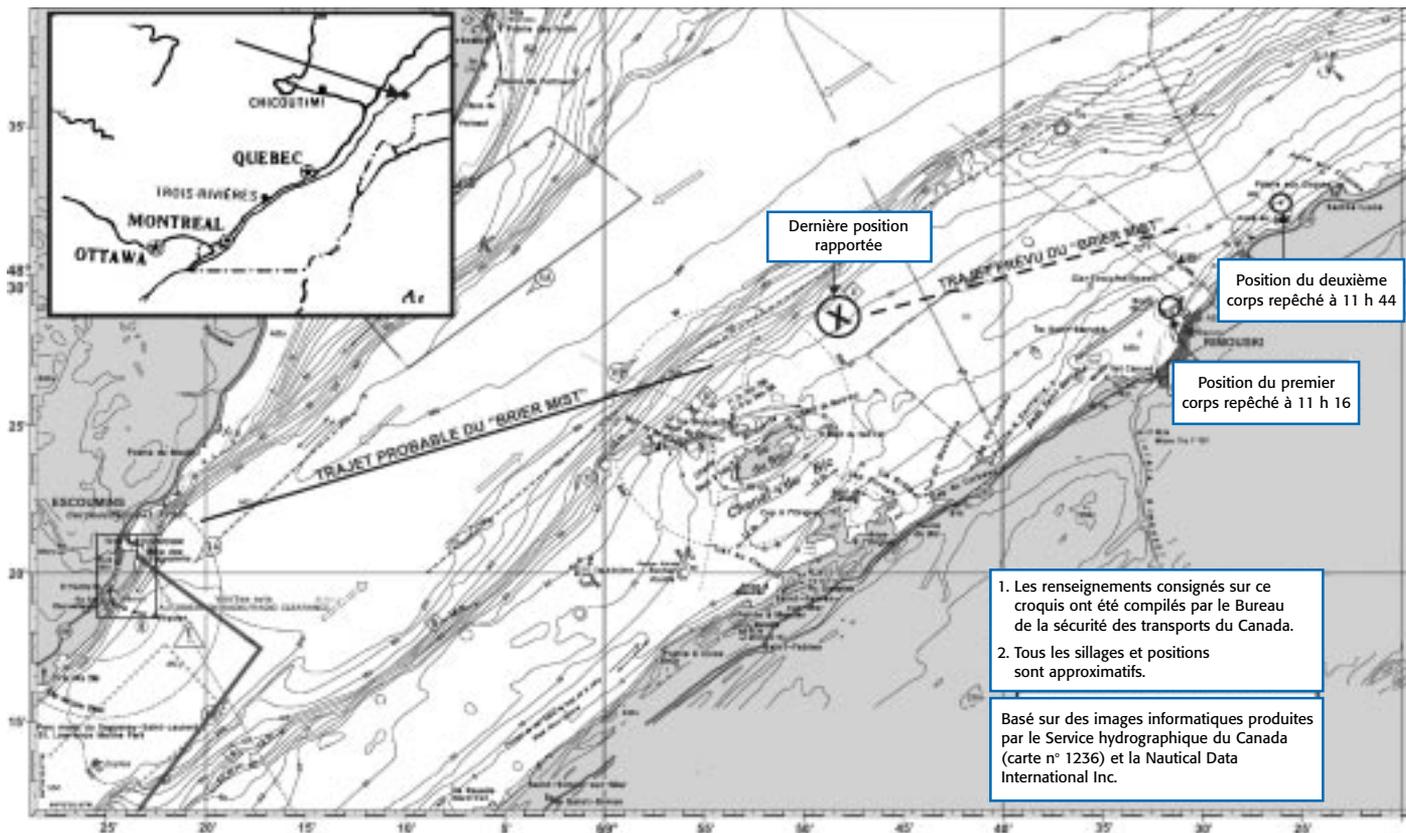
## Croquis du lieu de l'accident

Le bateau était équipé de deux bouées de sauvetage, dont une munie d'une lampe. Un radeau de sauvetage pneumatique pour six personnes était situé sur le toit de la timonerie et donc exposé aux intempéries. Il était fixé dans un ber et retenu par une sangle attachée à un croc à échappement manuel; il devait donc être libéré manuellement. Le radeau avait été inspecté pour la dernière fois par TC le 28 juillet 1997 et avait alors été jugé en bon état. En vertu de la réglementation en vigueur, le radeau de sauvetage n'était pas tenu d'être muni d'un dispositif de dégagement hydrostatique, ni d'un autre dispositif de dégagement automatique. (Le radeau n'a pas été

retrouvé au cours de l'enquête.) Le *Brier Mist*, ayant moins de 20 m de longueur, n'était pas tenu d'avoir à bord une radiobalise de localisation des sinistres (RLS).

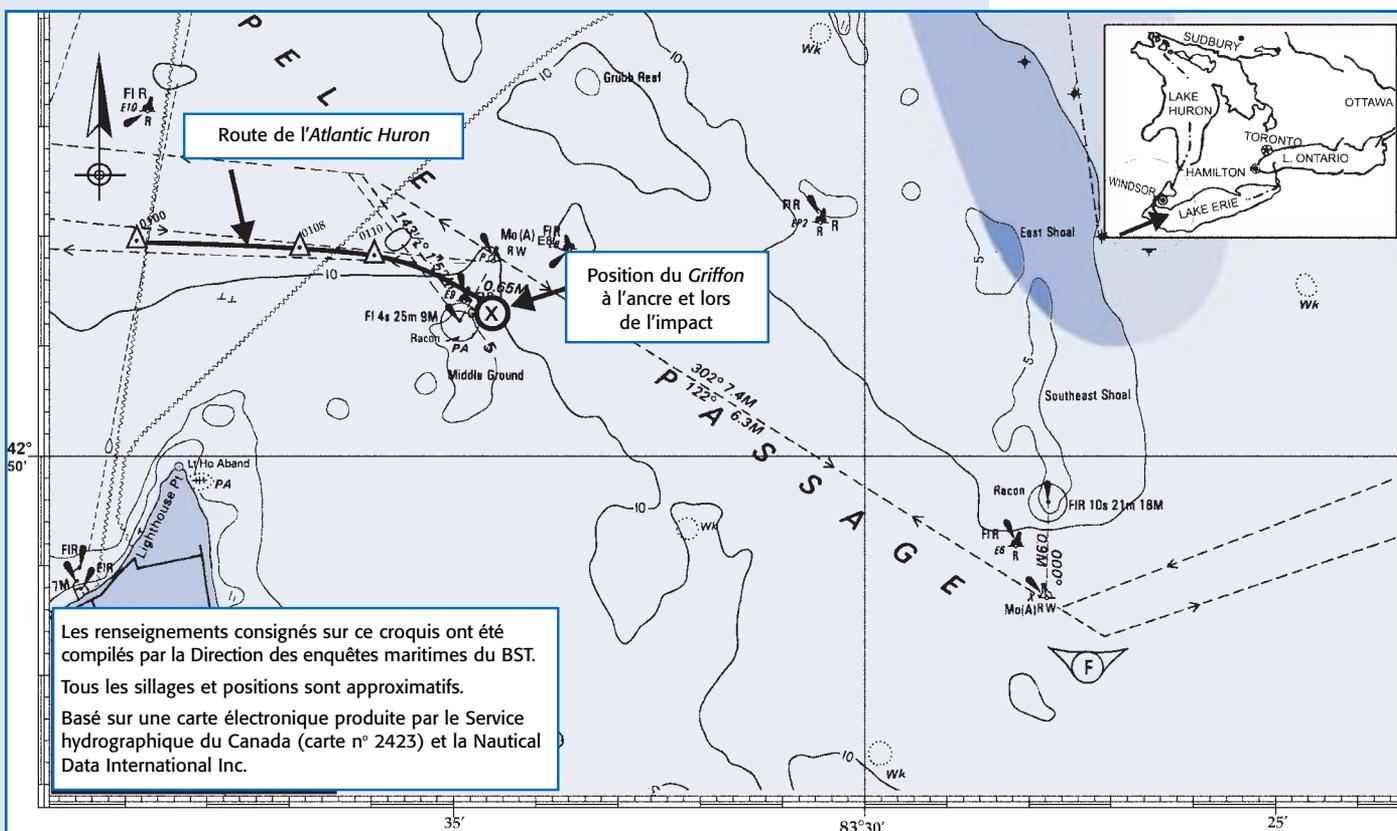
**Figure 1. Croquis du lieu de l'accident.**

Le passage Pelée est le principal chenal de navigation pour les navires commerciaux qui traversent la partie ouest du lac Érié (voir la figure 1). Le feu fixe se trouve au sud des bouées lumineuses placées à l'extrémité nord du haut-fond Middle Ground. Une balise radar (RACON) est installée au-dessus du feu.

Le *Griffon* était ancré à environ quatre encablures à l'est du feu du passage Pelée et avait signalé sa position aux SCTM. Ses feux de mouillage avant et arrière étaient allumés, de même que les feux du pont d'envol, du pont de dunette, du pont principal et du pont de gaillard et les feux du pont de passerelle, de part et d'autre de la cheminée. Certains feux des ponts supérieurs n'avaient pas été allumés pour empêcher les réflexions sur les fenêtres de la timonerie ne rendent le guet difficile. Deux projecteurs étaient aussi allumés pour fournir un éclairage supplémentaire sur le pont principal. L'enquête a révélé que les navires qui empruntaient le passage ont vu à l'écran radar la cible du feu du passage Pelée, mais n'ont pas vu la trace de la cible indiquant la présence du *Griffon*.

L'officier de quart (OQ) du *Atlantic Huron* ne disposait d'aucun indice préalable montrant que le *Griffon* était à l'ancre près de la tour, et que la cible du *Griffon* n'était pas évidente au radar; par conséquent, il est vraisemblable que le modèle mental de l'OQ du *Atlantic Huron* n'a pas tenu compte de la présence du navire. Même si l'OQ a détecté des feux près de la tour, les feux en question ne cadraient pas avec son modèle mental et, compte tenu des autres indices, ils n'ont pas été suffisants pour l'amener à modifier son modèle mental.
